Kostenvergleich Holz-, Aluminium- und Kohlefaser- Mastprofile

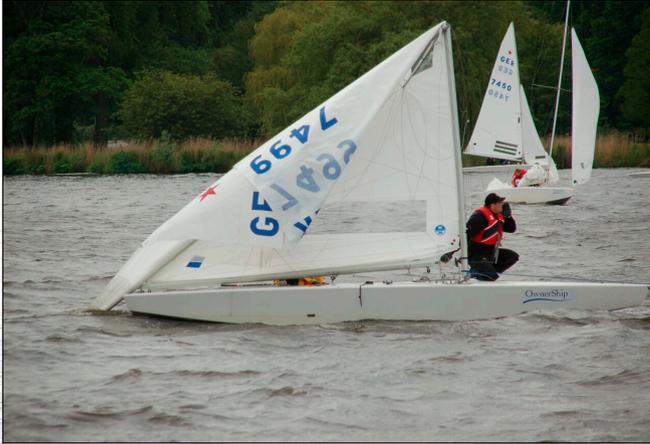
Mastbruch Starboot:

Ursache:

- Unterdimensionierung des Riggs (Gewichtsminimierung)
- Bedienfehler

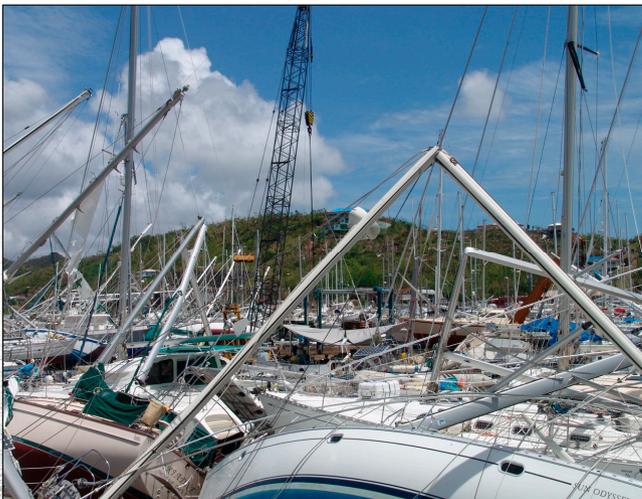
Diverse Mastbrüche an an Land gelagerten Yachten:

Ursache:

- Hurrikan Ivan
- mit stehendem Rigg an Land gelagerte Yachten
